# IDENTIFICACIÓN DE PRESENCIA DE CEMENTO ALUMINOSO EN HORMIGONES MEDIANTE EL USO DEL PACHÓMETRO

(IDENTIFICATION OF HIGH ALUMINA CEMENT IN CONCRETE BY THE USE OF THE PACHOMETER)

C. Andrade y J. L. Lozano

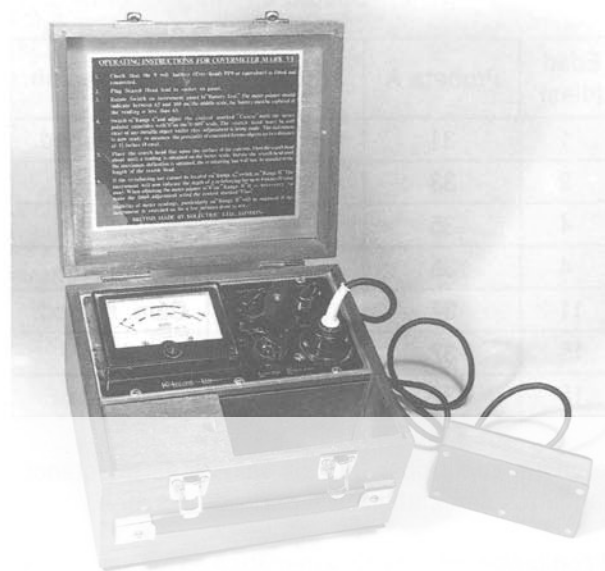
Fig. 1

El aparato empleado aparece en la fig. 1 y se trata de un pachómetro marca KOLECTRY de Londres, que permite medir la profundidad de la armadura de acero a una distancia al campo magnético generado por el sensor o palpador. En la escala usada permite identificar profundidades de armadura (espesor de recubrimiento) de 0 a 10 cm, de tal forma que, cuanto más profunda se encuentra la armadura, menor es el desplazamiento de la aguja.

Dado que expresar los resultados en la escala de espesores de recubrimiento podía inducir a error (a más contenido en óxidos magnéticos del hormigón, la aguja iba a indicar un número más pequeño de menor espesor de recubrimiento), se decidió utilizar la escala que tiene el aparato para indicar el nivel de carga de las baterías que está graduada de 1 a 100. Así, un mayor contenido en óxidos magnéticos se indicará con un número mayor en una escala de 1 a 100.

Las medidas se efectuaban colocando el palpador directamente en contacto con la superficie sobre la probeta. En el caso de las de mortero la superficie del palpador era menor a la de la probeta sobresaliendo por los laterales de ella, cosa que no ocurría en las de hormigón. En éstas el palpador se colocó sobre la cara superior plana (sobre la generatriz la medida era idéntica).

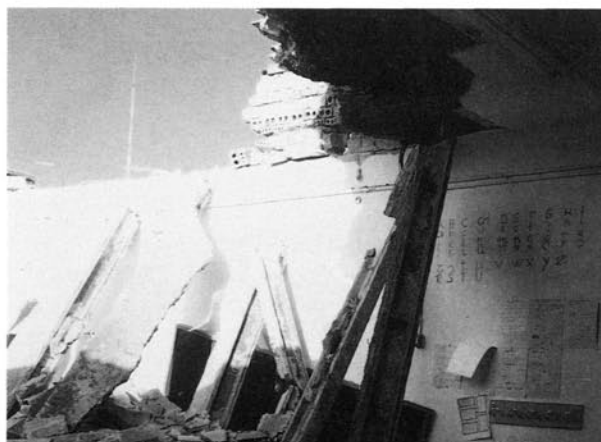
Colapso debido a aluminoso en unas escuelas de Andalucía.

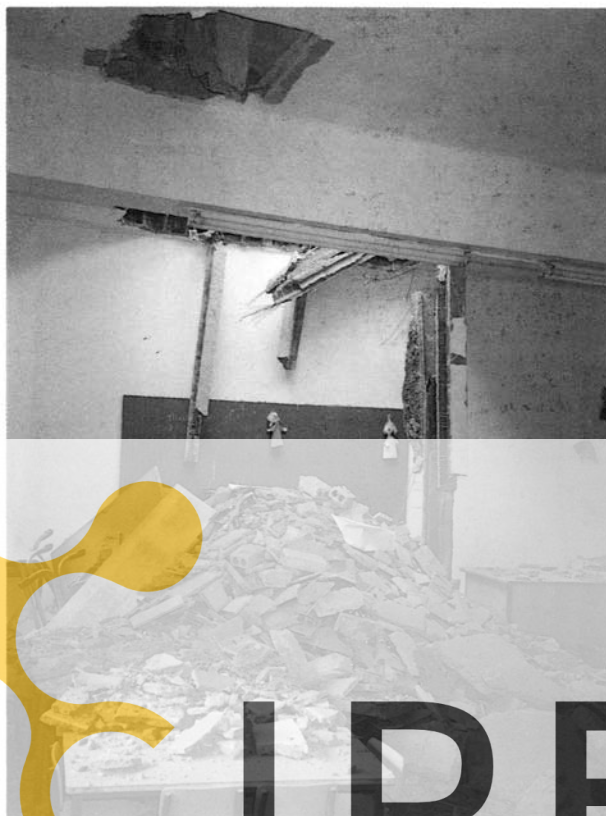
Otro aspecto del colapso de una escuela.
